## PLANO DE SEGURANÇA DA BARRAGEM PCH CACHOEIRA DA LIXA

**CLX-PSB-001-00-24**

**NOVEMBRO/2024**

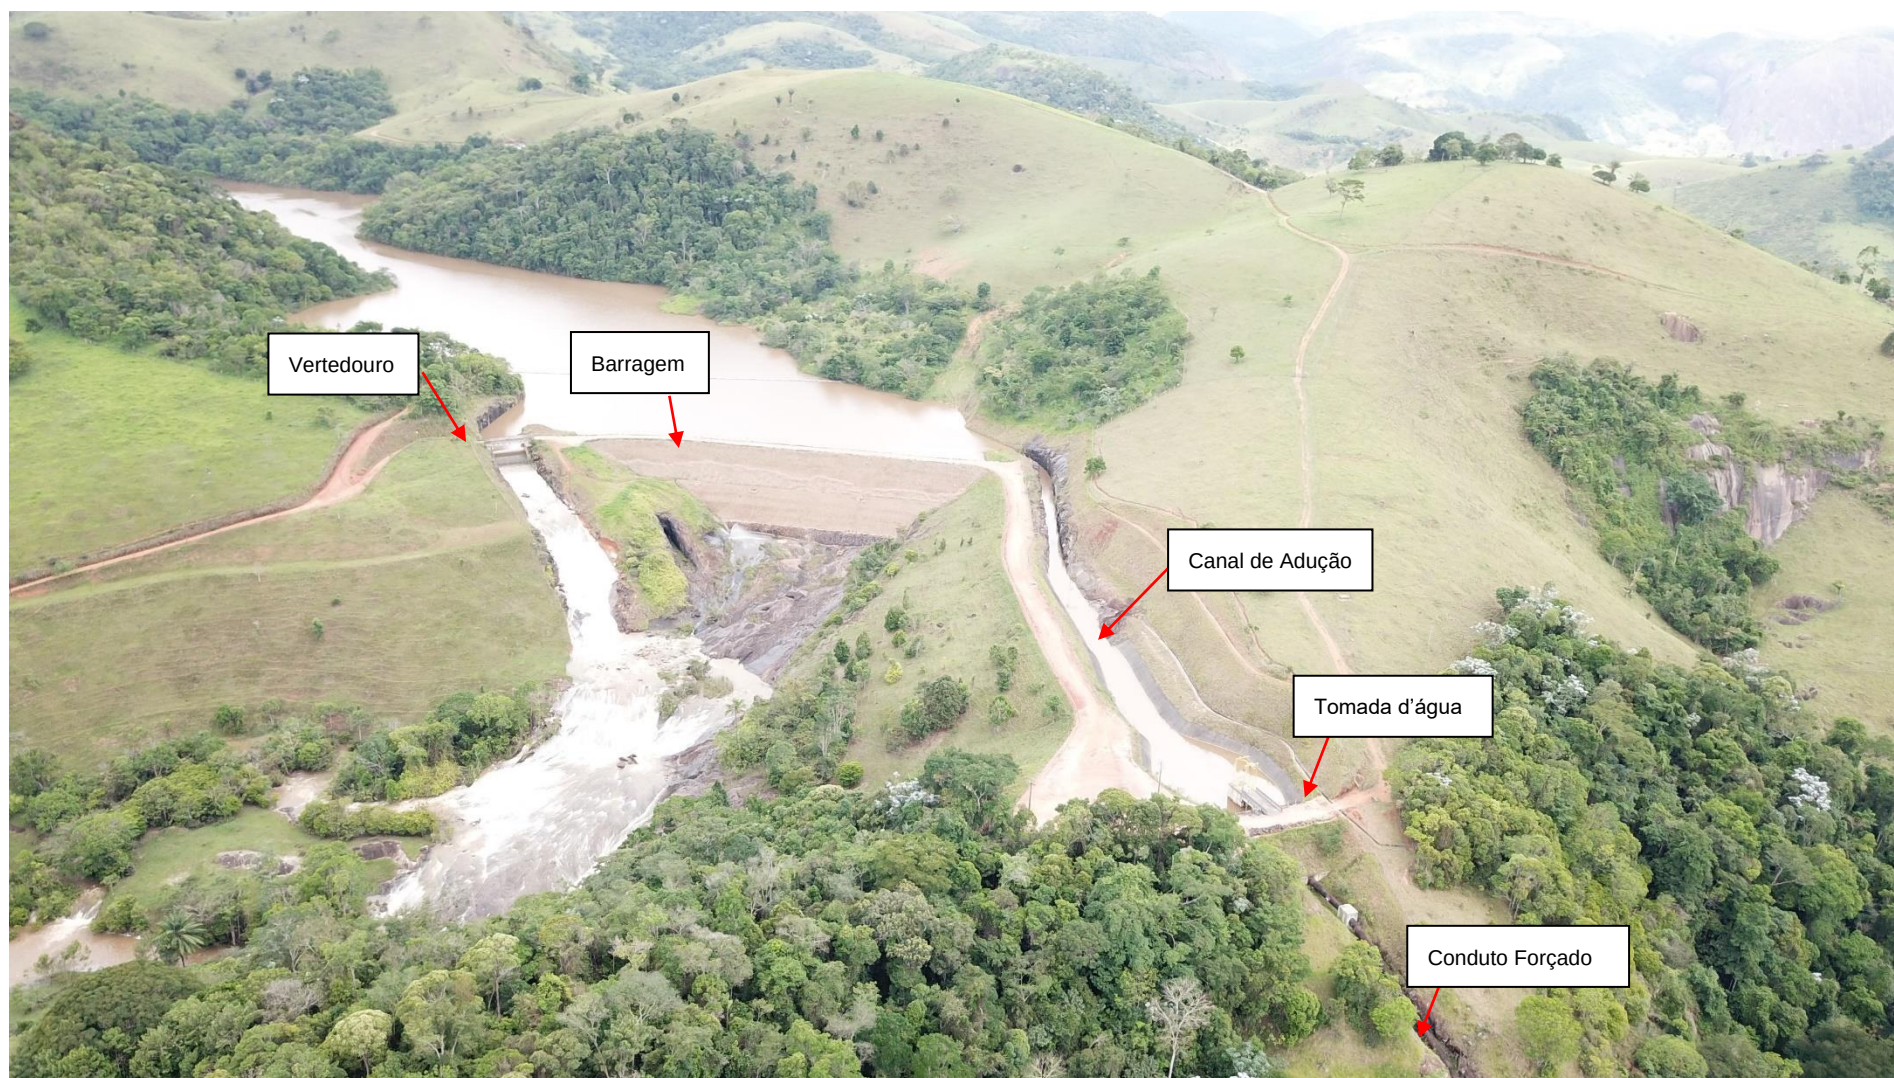
Figura 1 – Montante da PCH Cachoeira da Lixa

Abaixo estão apresentadas algumas fotos gerais das estruturas de montante e jusante (Figura 1 e Figura 2).

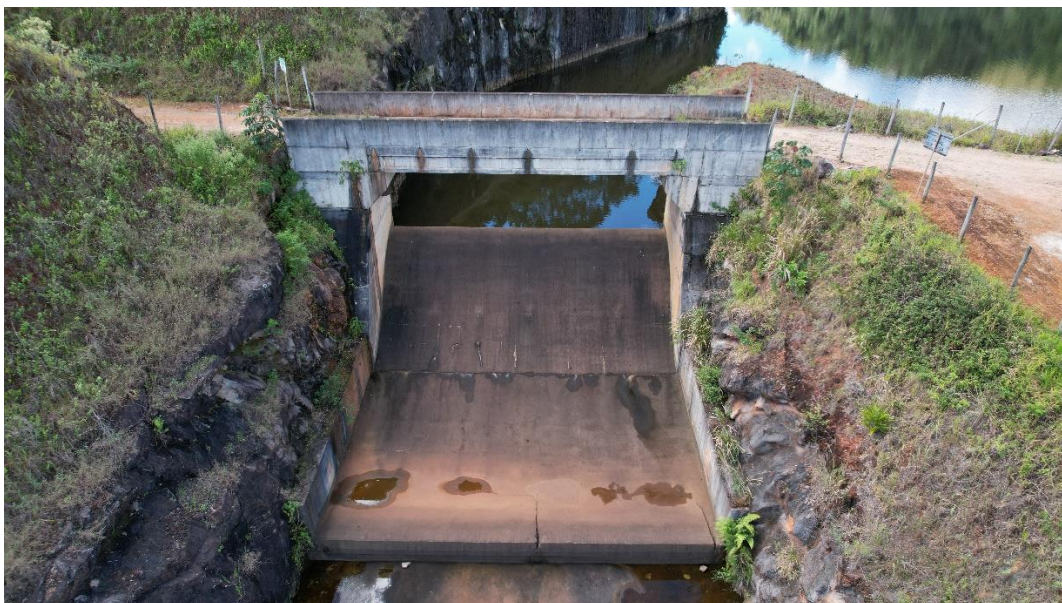
Figura 24 – Vertedouro da PCH Cachoeira da Lixa

Abaixo estão apresentadas fotos do vertedouro e curva de descarga do mesmo.
